Architekturoberflächen • superfici architettoniche

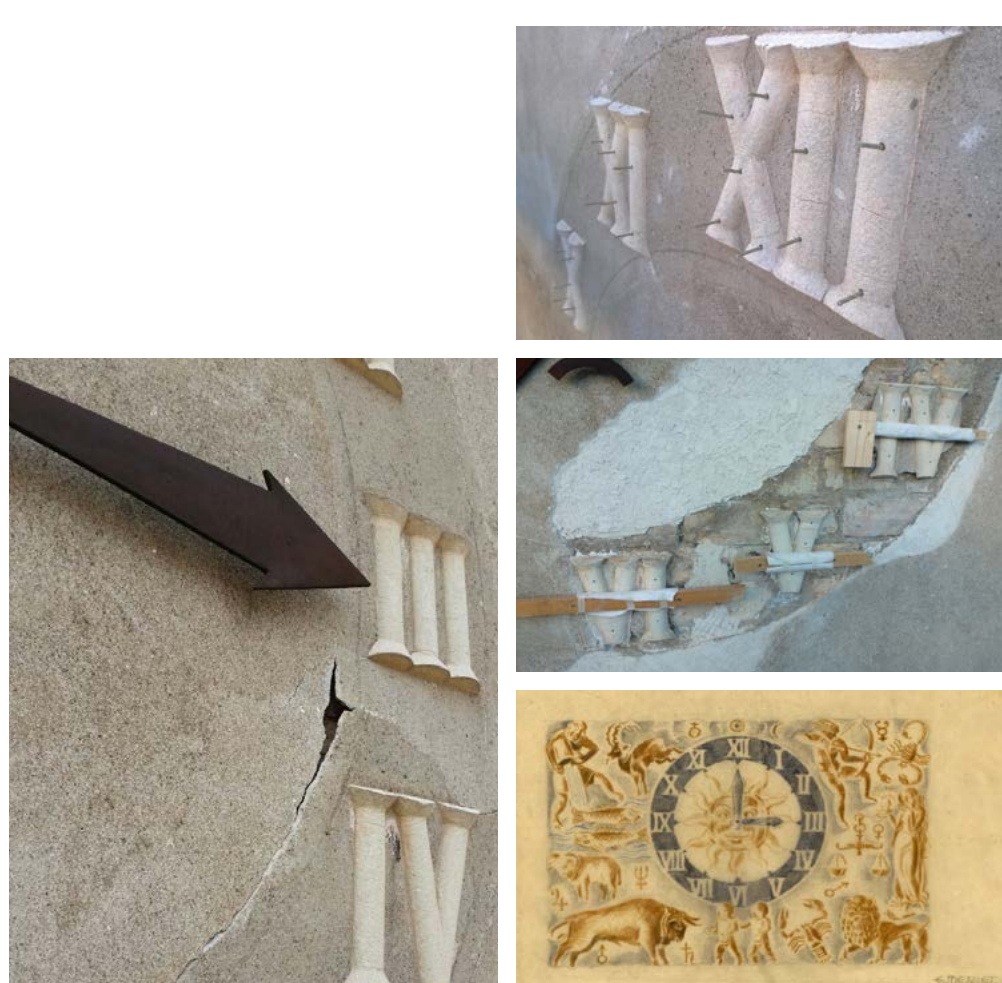
Bolzano, Orologio sulla facciata del Museo civico

Intonaci dell'orologio sulla facciata del Museo civico di Bolzano realizzati negli anni '30. La presenza di un disegno preparatorio inciso nell'intonaco, visibile a luce radente e compatibile con lo studio preliminare di E. Merlet del 1937, fa supporre si tratti dei resti di un dipinto murale oppure la fase preparatoria del dipinto stesso.

L'intervento si è reso necessario per la formazione di importanti distacchi dell'intonaco dall'arriccio sottostante, dovuti ad infiltrazione di acqua piovana.

Questi rigonfiamenti, sollecitati dal peso delle cifre delle ore, hanno bloccato il movimento delle lancette e reso necessario un intervento di urgenza ad opera del Comune di Bolzano con l'asportazione del materiale in pericolo di caduta. L'intervento di restauro è consistito nel risanamento del degrado degli intonaci, l'ancoraggio delle cifre delle ore, la stuccatura delle vie di accesso dell'acqua piovana, il rifacimento degli intonaci e l'applicazione di un protettivo finale idrorepellente.

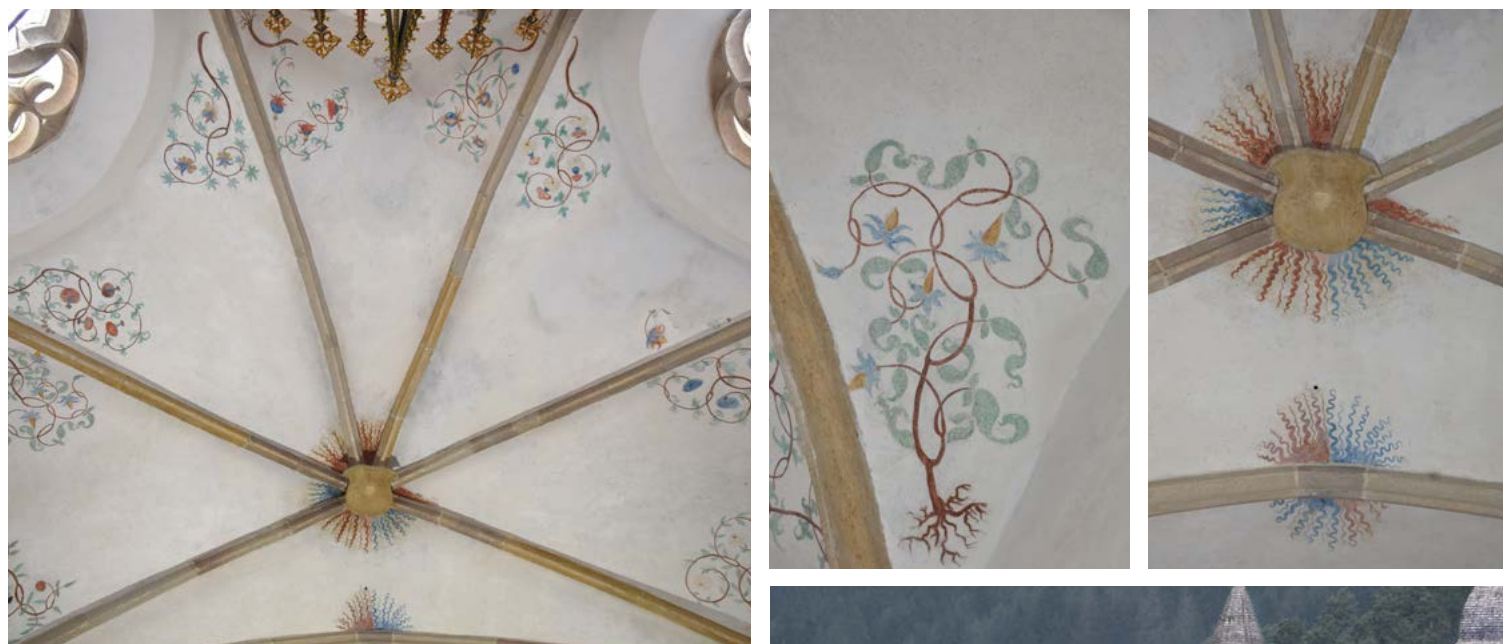
Eppan, Schloss Freudenstein, St. Andreas Kapelle

Freilegung und Restaurierung der gotischen Rankenmalerei am Gewölbe. Die Wand- und Gewölbeflächen sind mit einem geglätteten Verputz bedeckt, der in der Erstfassung weiß getüncht ist und Rankenmalereien am Gewölbe zeigt. Oberhalb der Kämpfer erstreckt sich jeweils eine Ranke mit Blattwerk, Blüten und teils Wurzelballen auf das Gewölbesegel.

In den schmalen Zwickeln zwischen Kreuzrippe und Scheitelrippe sowie an den Kreuzungspunkten der Rippen zeigen sich rote und blaue Flammen.

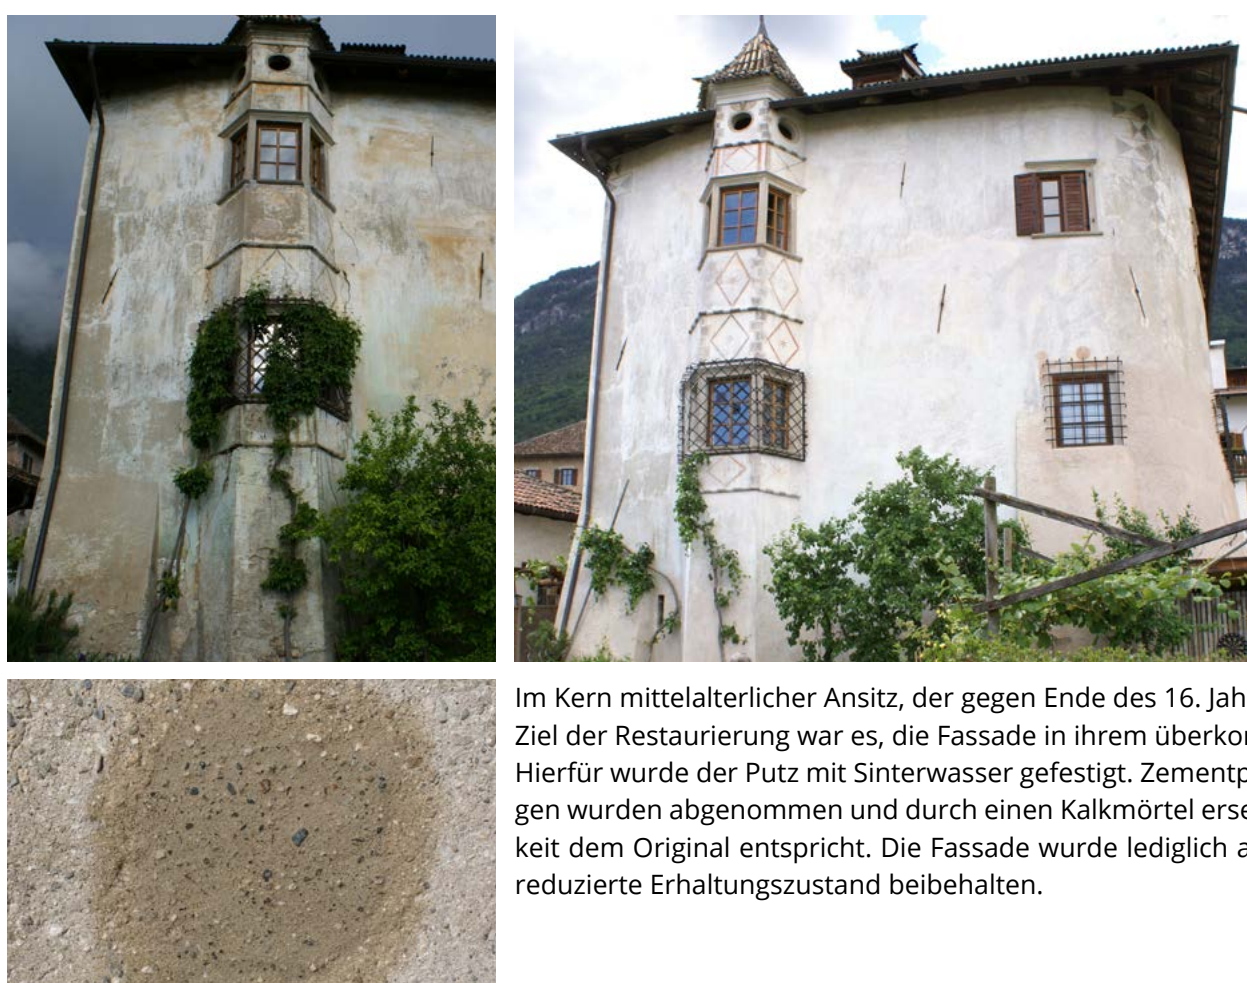
Eppan, St. Michael, Ansitz Weißenheim

Im Kern mittelalterlicher Ansitz, der gegen Ende des 16. Jahrhunderts umgebaut wurde. Ziel der Restaurierung war es, die Fassade in ihrem überkommenen Zustand zu konservieren. Hierfür wurde der Putz mit Sinterwasser gefestigt. Zementplomben und andere störende Ergänzungen wurden abgenommen und durch einen Kalkmörtel ersetzt, der hinsichtlich Körnung und Farbigkeit dem Original entspricht. Die Fassade wurde lediglich an einigen Stellen retuschiert und so der reduzierte Erhaltungszustand beibehalten.

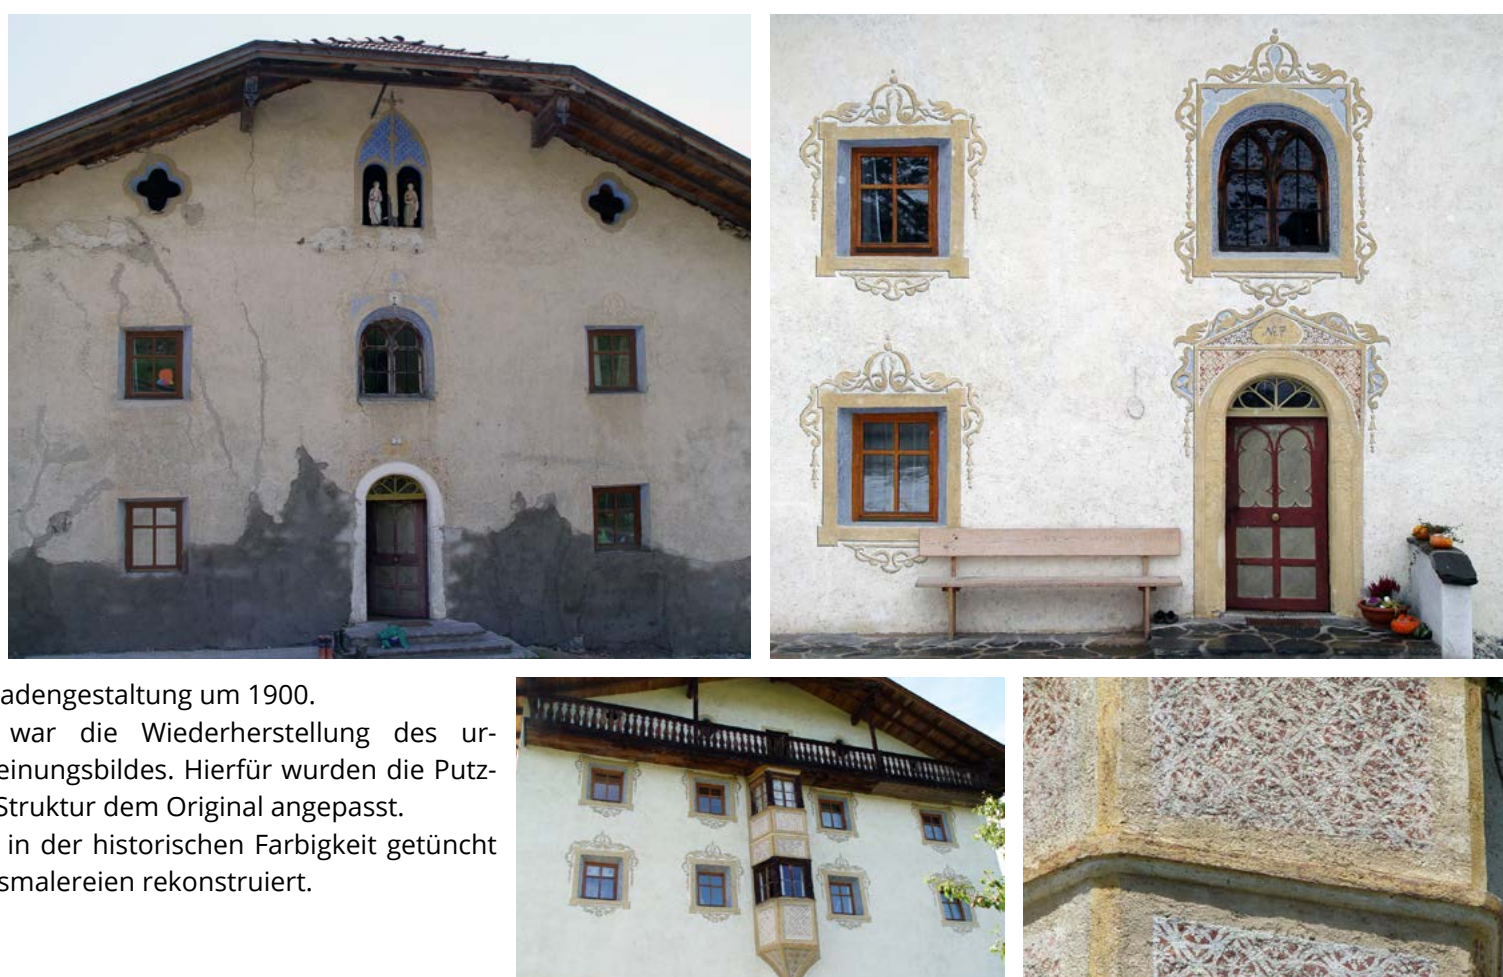
Garn, Feldthurns, Kierhof

Wohnhaus mit Fassadengestaltung um 1900. Restaurierungsziel war die Wiederherstellung des ursprünglichen Erscheinungsbildes. Hierfür wurden die Putzreparaturen in der Struktur dem Original angepasst. Die Fassade wurde in der historischen Farbigkeit getüncht und die Dekorationsmalereien rekonstruiert.

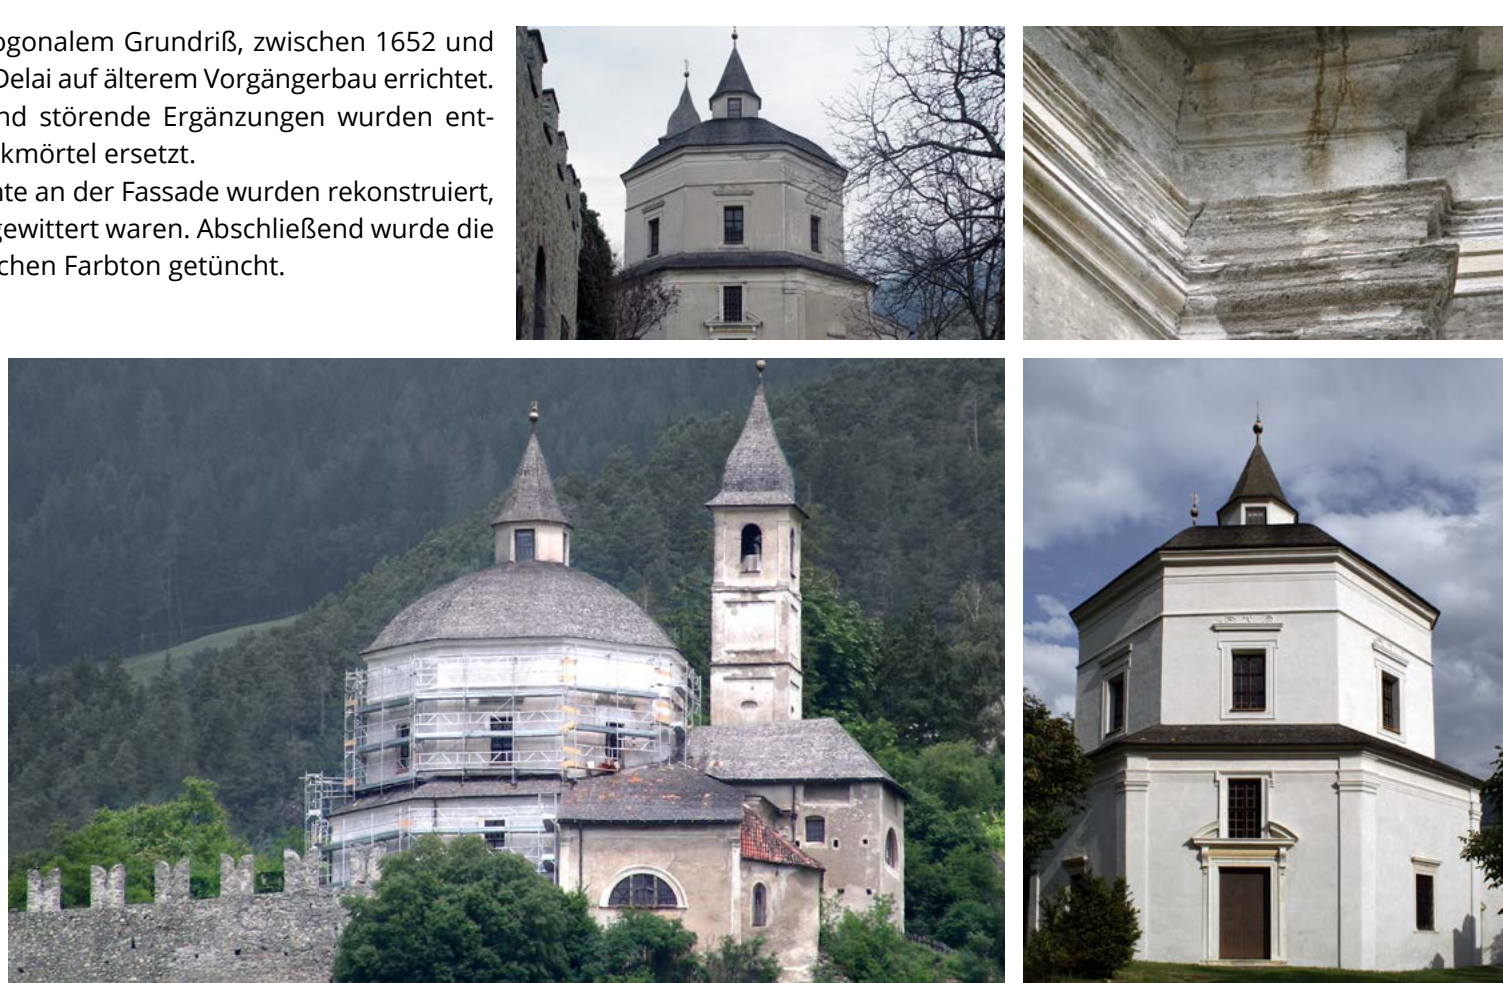
Klausen, Kloster Säben, Liebfrauenkirche

Barockbau auf oktagonalem Grundriß, zwischen 1652 und 1658 von Giacomo Delai auf älterem Vorgängerbau errichtet. Zementplomben und störende Ergänzungen wurden entfernt und durch Kalkmörtel ersetzt. Einige Dekorelemente an der Fassade wurden rekonstruiert, da sie stark zurückgewittert waren. Abschließend wurde die Fassade im historischen Farbton getüncht.
