## Steinkonservierung • opere in pietra

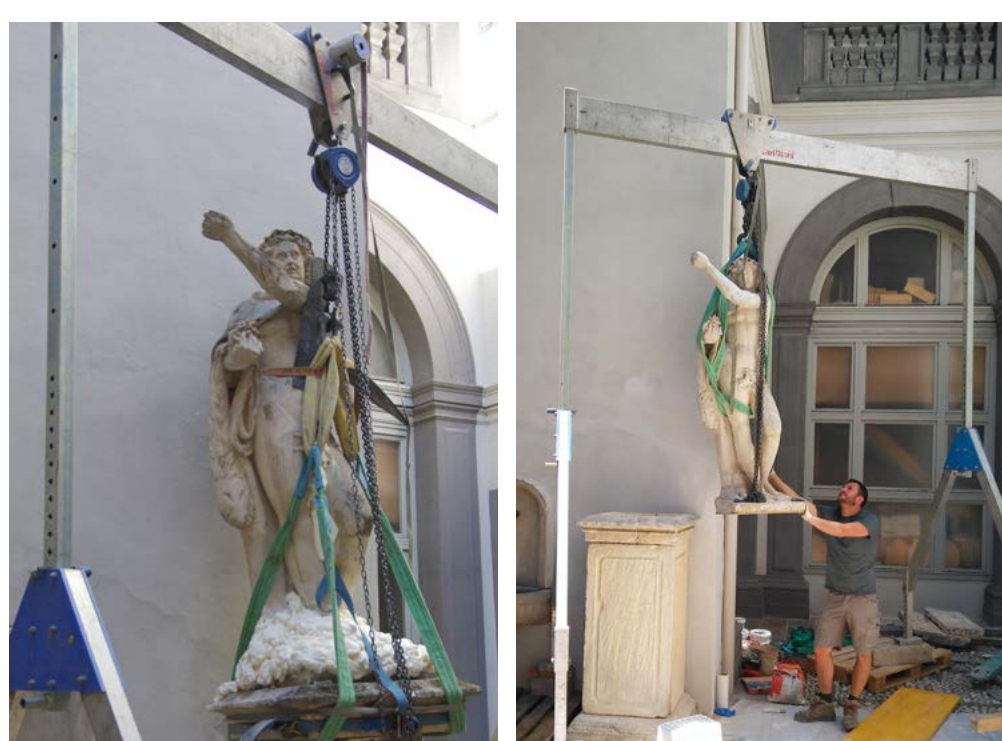
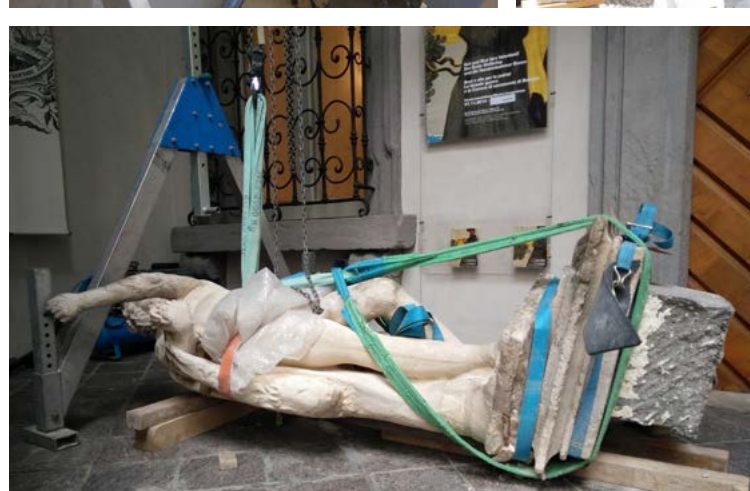
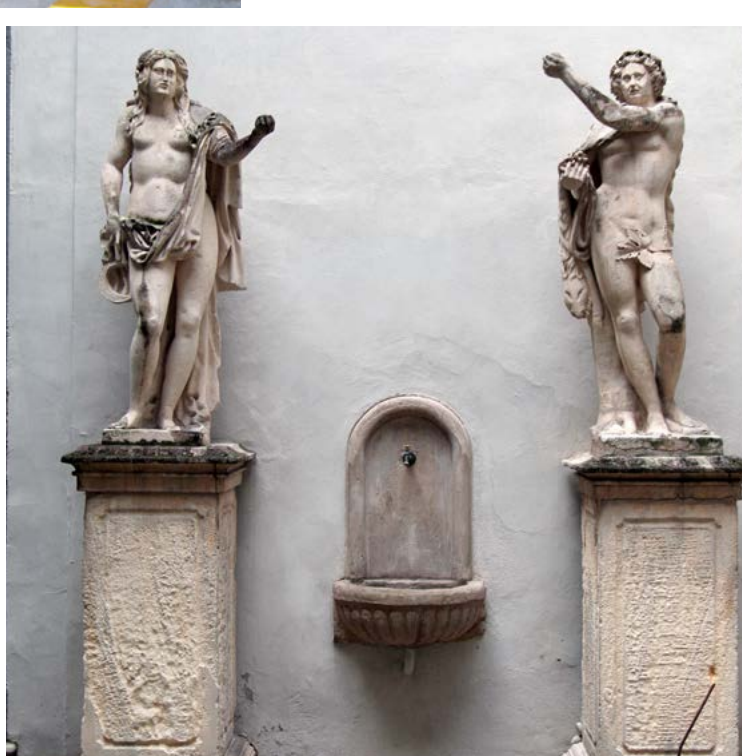
### Bolzano, Palazzo Mercantile, Scultura di Dioniso nel cortile interno

A causa di una infiltrazione di acqua nel terreno sottostante il basamento della scultura, si sono aperte gravi fessurazioni strutturali nella parte inferiore della stessa. Già durante l'intervento di restauro del 1999 si era constatato che lo stato di conservazione del basamento e delle gambe di Dioniso erano in uno stato di conservazione precario. La scultura di Dioniso è stata smontata e consolidata e rimontata su una piastra in acciaio inossidabile con una impennatura studiata appositamente.
