## Steinkonservierung • opere in pietra

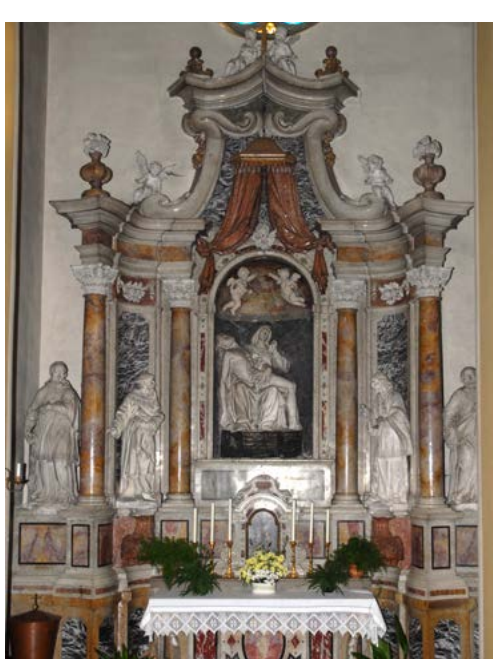
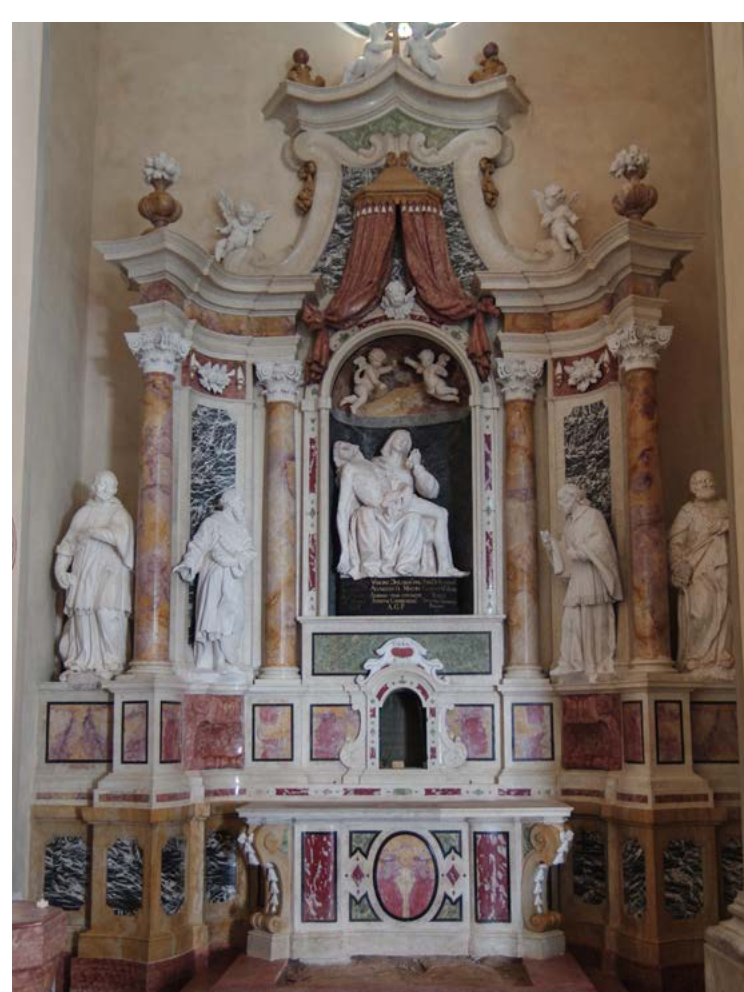
### Montan, Pfarrkirche zum hl. Apostel Bartholomäus, Steinaltar

Der monumentale Steinaltar wurde 1721 von Pfarrer Alexander Giovannelli gestiftet und stammt aus der Werkstatt der Benedetti in Mori. Der Altar setzt sich aus einer Vielzahl verschiedener Gesteinstypen zusammen, die teilweise als feine Einlegearbeiten vorliegen.
